Het voorkomen en verhelpen van lekkende vijvers

Ger Londo

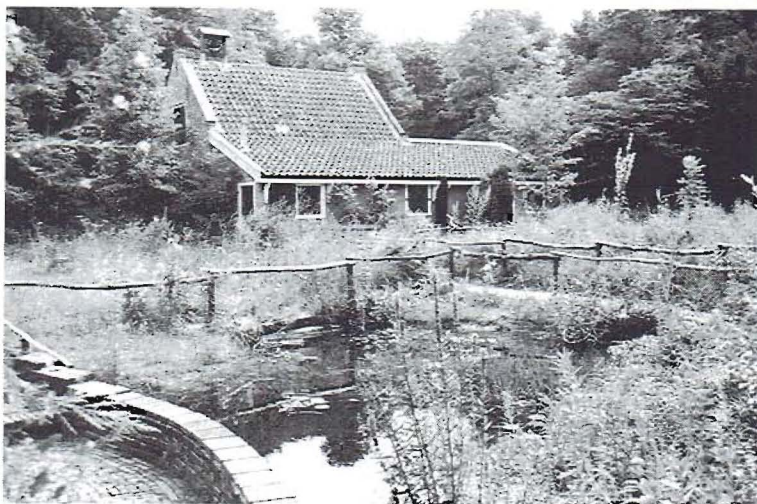
Demonstratievijver in Thijsses Hof in Bloemendaal met een betonnen bedding

en sinds de aanleg in 1975 is er nog geen lekkage opgetreden.

Sindsdien maak ik twee maal per jaar een smal stukje betonrand vrij van begroeiing.

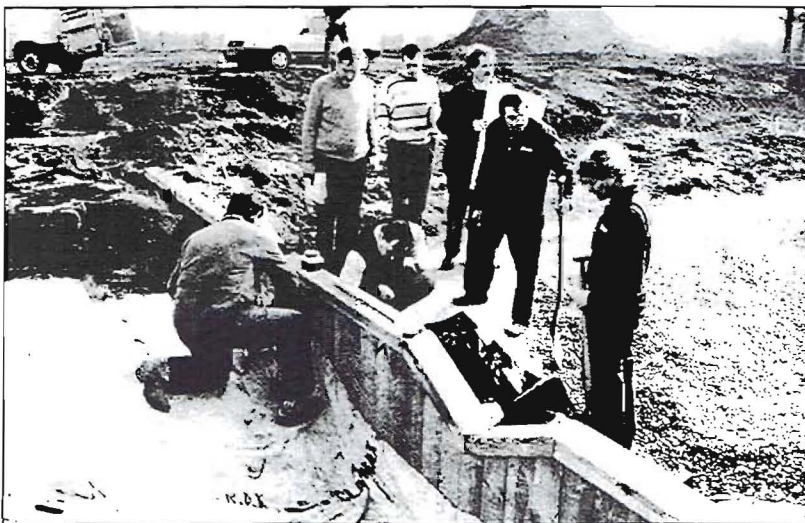
Op de hiernaast afgebeelde foto wordt vermoedelijk voor het eerst in Nederland een vijver aangelegd met ENVIROMAT: een Amerikaans produkt dat via een Belgische importeur naar Nederland is gehaald. De ENVIROMAT is een geomembraan, bestaande uit twee lagen kunststof met daartussen natrium-bentonietklei. Deze klei heeft het vermogen 10 tot 15 maal op te zwellen na hydratatie, waardoor er een perfect waterdichte laag wordt gevormd. Door het zwelvermogen sluiten gaten zich tot 5 cm in de mat. Ook worteldoorgroei wordt daardoor weer volledig waterdicht afgesloten.

In *Tuin & Landschap* (10/1992) werd een (voor Nederland) nieuw materiaal voorgesteld: **ENVIROMAT**®
